Pino Tour Rahmenbruch (Aluminium) Juni 2016

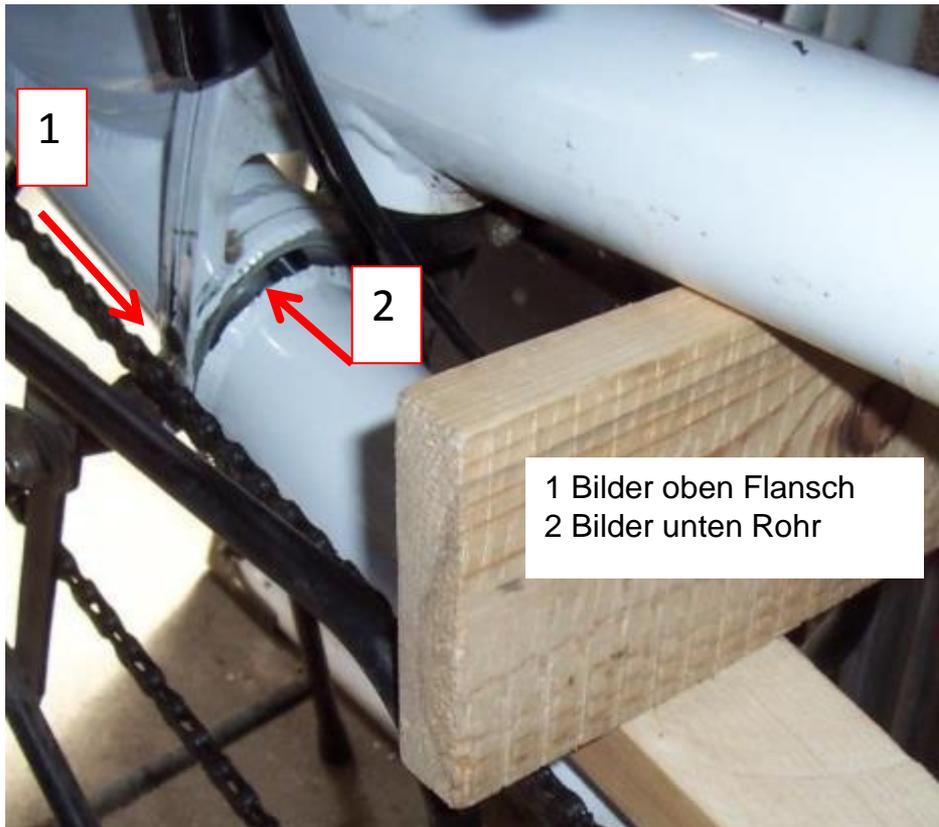
- Der Bruch läuft mittig durch die Schweißnaht.
- Der Rahmen ist nicht weiter verzogen. Das Bild rechts zeigt den Riss wenn das Pino entlastet auf dem Ständer steht.
- Im Bild links ist der Rahmen mit Holz verspannt um die Bruchstelle sichtbar zu machen.
 - Die Bilder Perspektive 1 zeigen im Folgenden die Naht oben am Flansch.
 - Die Bilder Perspektive 2 zeigen im Folgenden die Naht unten am Rohr.
 - Als Maßstab ist teils ein 1 mm Bohrer mit im Bild.
